**ΕΡΓΟ:** Ανακατασκευή Δικτύου  
Ομβρίων Κλιμακοστασίου  
κτιρίου Διοίκησης

401 ΓΕΝΙΚΟ ΣΤΡΑΤΙΩΤΙΚΟ  
ΝΟΣΟΚΟΜΕΙΟ ΑΘΗΝΩΝ  
ΔΙΕΥΘΥΝΣΗ ΤΕΧΝΙΚΗΣ  
ΥΠΗΡΕΣΙΑΣ  
Αθήνα, Φεβ 2026

**ΘΕΣΗ:** Στρώο «ΜΠΕΛΙΑ»

## **ΤΕΧΝΙΚΟΟΙΚΟΝΟΜΙΚΗ ΕΚΘΕΣΗ**

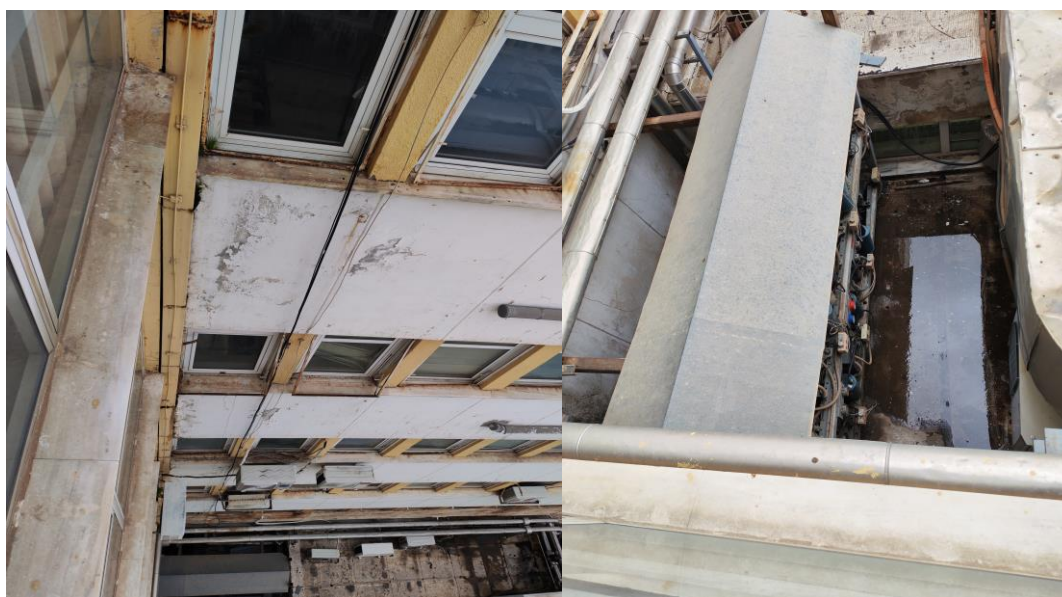
Φώτο (1): Όδευση υδρορροής  
& αγωγός καθόδου αλεξιεύρανου

Τα όμβρια του δώματος οδηγούνται σήμερα μέσω υφιστάμενης μεταλλικής υδρορροής η οποία ξεκινάει από τον πέμπτο (5<sup>ο</sup>) όροφο και εκκενώνουν ελεύθερα στο ταρατσάκι του ισογείου στο οποίο λιμνάζουν όμβρια, όπως απεικονίζονται στις φωτο (1) και (2).

Επιπλέον, πλησίον της υφιστάμενης κατακόρυφης υδρορροής οδεύει αγωγός καθόδου του συστήματος αντικεραυνικής προστασίας του κτιρίου, ο οποίος είναι σήμερα στερεωμένος επί της υδρορροής όπως απεικονίζεται στην φωτο (1).

Η παρούσα τεχνική έκθεση αφορά την προμήθεια και τοποθέτηση νέας κατακόρυφης υδρορροής απορροής ομβρίων υδάτων από σκληρό PVC (u-PVC), στο πλαίσιο εργασιών αντικατάστασης της υφιστάμενης υδρορροής στο Νοσοκομείο, το οποίο βρίσκεται σε πλήρη και συνεχή λειτουργία.

Η νέα κατακόρυφη υδρορροή u-PVC διατομής Φ160 μήκους 30μ, η οποία θα τοποθετηθεί στη θέση της υφιστάμενης και θα εκκινεί από τον πέμπτο (5<sup>ο</sup>) όροφο, προορίζεται για τη συλλογή και απαγωγή των ομβρίων υδάτων από τις οριζόντιες υδρορροές (λούκια). Η νέα υδρορροή θα επεκταθεί και θα οδεύσει με κατάλληλη κλίση σε κατάλληλα διαμορφωμένο σημείο εκροής στο ταρατσάκι των μαγειρειών, όπως απεικονίζεται στις φωτο (4), (5), κατά τρόπο ώστε να διασφαλίζεται η προστασία του κελύφους του κτιρίου, η αποφυγή φαινομένων υγρασίας και φθορών, καθώς και η αποτροπή ανεξέλεγκτης απορροής.

Στο πλαίσιο των προβλεπόμενων εργασιών αντικατάστασης της υφιστάμενης κατακόρυφης υδρορροής, καθίσταται αναγκαία η αποξήλωση, μετακίνηση και επανατοποθέτηση του αγωγού καθόδου του αλεξικεραυνού, προκειμένου να διασφαλιστεί η απρόσκοπτη και ασφαλής λειτουργία του συστήματος αντικεραυνικής προστασίας.

Η νέα όδευση του αγωγού καθόδου θα πραγματοποιηθεί όπισθεν της θέσης της νέας υδρορροής και ο αγωγός θα στηριχθεί επί της τοιχοποιίας με νέα, κατάλληλα διαμορφωμένα στηρίγματα, εξασφαλίζοντας επαρκή μηχανική αντοχή, τη συνεχή ηλεκτρική συνέχεια του αγωγού και τη σωστή σύνδεσή του με το υφιστάμενο σύστημα γείωσης.

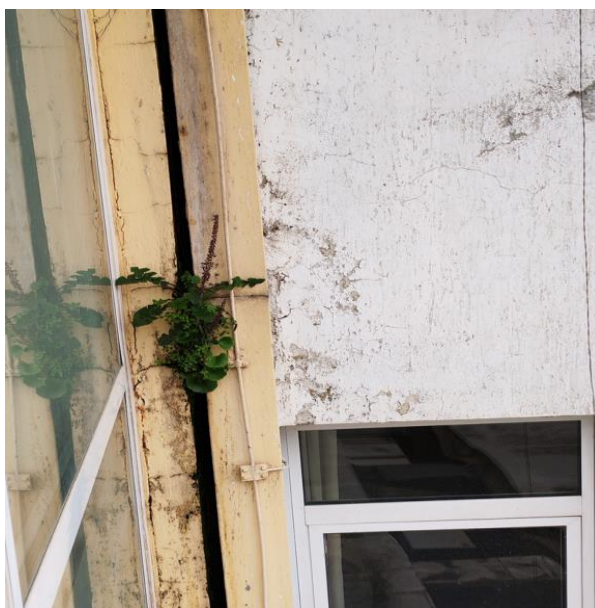
Φωτο (3): Αποσαθρώσεις παράπλευρων επιφανειών

Εξαιτίας της κατεστραμμένης υδρορροής, παράπλευρες επιφάνειες πλησίον της υφιστάμενης κατακόρυφης όδευσης υδρορροής έχουν υποστεί εκτεταμένες φθορές και αποσαθρώσεις, όπως απεικονίζονται στην φωτο (3). Ως αποτέλεσμα, παρατηρούνται ρωγμές και αποκολλήσεις τόσο στο προστατευτικό επίχρισμα όσο και στο υφιστάμενο μονωτικό σύστημα, όπου αυτό υπάρχει. Η κατάσταση αυτή έχει οδηγήσει σε εισροή νερού και αυξημένη υγρασία σε υποκείμενους και υπερκείμενους χώρους λόγω ανεπαρκούς στεγανότητας. Παράλληλα, η ανεπαρκής απορροή των ομβρίων υδάτων, εξαιτίας ελλιπών κλίσεων/ρύσεων σε συνδυασμό με την φθαρμένη και δυσλειτουργική υφιστάμενη υδρορροή, προκαλούν λιμνάζοντα ύδατα επί των επιφανειών στο ταρατσάκι (βλέπε φωτο (2)), γεγονός που επιτείνει περαιτέρω το πρόβλημα υγρασίας και επιταχύνει τη φθορά της κατασκευής.

Οι τοιχοποιίες που έχουν υποστεί φθορές λόγω υγρασίας απαιτούν την εφαρμογή συνδυασμού επισκευαστικών και στεγανωτικών μέτρων. Πριν από την τοποθέτηση της νέας κατακόρυφης υδρορροής θα πραγματοποιηθούν οι ακόλουθες εργασίες:

Αποκατάσταση ρωγμών και φθαρμένων επιφανειών: Αρχικά αποξέονται/αφαιρούνται όλα τα σαθρά υλικά (π.χ. ξεφλουδισμένα επιχρίσματα, ξεκολλημένα χρώματα ή διαβρωμένα κονιάματα) μέχρι να αποκαλυφθεί υγιές υπόστρωμα. Οι ρωγμές ανοίγονται σε σχήμα V ή U (αναλόγως του πλάτους) και καθαρίζονται από σκόνες. Για μικρορωγμές και τριχοειδείς ρηγματώσεις, μπορεί να εφαρμοστεί εμποτισμός με κατάλληλο ρητινούχο υλικό ή ένεμα (injection) χαμηλού ιξώδους, που θα σφραγίσει σε βάθος τους πόρους του υλικού. Σε περιπτώσεις ανερχόμενης υγρασίας (ανιούσα μέσω τριχοειδών) μπορεί να απαιτηθεί δημιουργία οριζόντιου φράγματος υγρασίας – π.χ. με έγχυση πυριτικού/σιλανικού διαλύματος στη βάση της τοιχοποιίας, το οποίο δημιουργεί υδρόφοβο φράγμα και εμποδίζει την ανοδική μεταφορά υγρασίας. Στη συνέχεια, οι μεγαλύτερες ρωγμές και οι αποξηλωμένες περιοχές επιδιορθώνονται με τσιμεντοειδές επισκευαστικό κονίαμα κατάλληλο για τοιχοποιίες. Προτιμάται έτοιμο κονίαμα επισκευής με πολυμερή τροποποίηση (ρητινούχο) για καλύτερη πρόσφυση και μειωμένη συρρίκνωση – π.χ. κατηγορίας R2 κατά EN 1504-3 (εάν δεν είναι φέρουσα ρωγμή) ή ινοπλισμένο κονίαμα για σοβάδες. Εφαρμόζεται αφού διαβραχεί ελαφρά το υπόστρωμα και ενδεχομένως προηγηθεί αστάρι πρόσφυσης. Οι ανωτέρω εργασίες αποκατάστασης **θα πραγματοποιηθούν σε ζώνη πλήσιον της υδρορροής και ο χρωματισμός των εν λόγω επιφανειών θα πραγματοποιηθεί σε απόχρωση επιλογής της Υπηρεσίας.** Επίσης θα γίνει αποκατάσταση σοβάδων. Σε τοιχοποιίες με έντονη υγρασία και άλατα, συστήνεται η χρήση ειδικών “αναπνέοντων” κονιαμάτων αποκατάστασης (τύπου Sanova ή SikaMur κ.λπ.) που επιτρέπουν στη φέρουσα τοιχοποιία να εκπνεύσει υδρατμούς χωρίς να παγιδεύουν υγρασία. Αυτά τα υλικά έχουν πορώδη δομή που διαχέει τους υδρατμούς και άρα στεγνώνουν την τοιχοποιία, ενώ παράλληλα είναι υδρόφοβα ώστε να μην επιτρέπουν νέα εισροή υγρασίας. Μετά την ωρίμανση των επισκευαστικών κονιαμάτων, οι επιφάνειες μπορούν να ασταρωθούν (π.χ. με ένα ακρυλικό αστάρι βαθιάς διείσδυσης) και να βαφούν με υδροφοβική βαφή πρόσφυσης ή/και να εμποτιστούν με διαφανές υδατοαπωθητικό υλικό σιλανικών/σιλοξανικών ενώσεων. Ειδικότερα, συνιστάται η εφαρμογή διάφανου υδροφοβικού εμποτισμού σε εμφανείς ή βαμμένες τοιχοποιίες, ώστε να δημιουργηθεί μια αόρατη προστατευτική στρώση που απωθεί το νερό της βροχής. Υλικά όπως το π.χ. Sikagard-700 S (σιλοξανική βάση) χρησιμοποιούνται ως υδατοαπωθητικές, άχρωμες επιστρώσεις προστασίας σε απορροφητικά υποστρώματα, όπως σκυρόδεμα, σοβάς, τούβλα κ.λπ., μειώνοντας δραστικά την απορρόφηση νερού από την επιφάνεια. Αυτή η υδρόφοβη προστασία δεν αλλάζει την όψη της τοιχοποιίας και επιτρέπει στο υπόστρωμα να αναπνέει (διαπνέον), αποτρέποντας μελλοντικές φθορές από υγρασία και μούχλα.

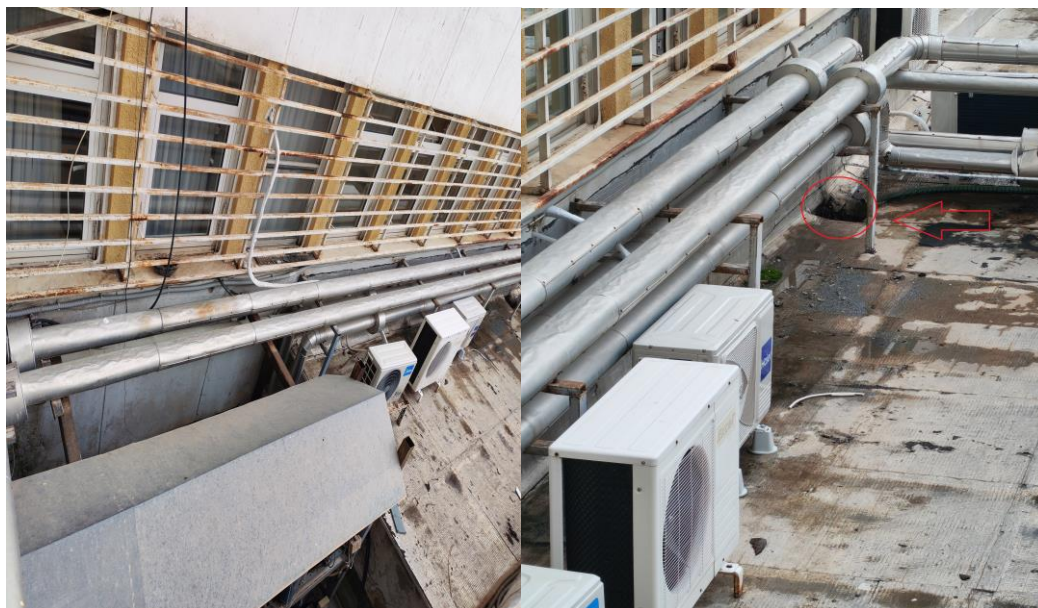
Φώτο (4): Όδευση νέας υδρορροής στην τελική στάθμη

Στον πόδα της στάθμης του ταρατσακίου ισογείου υφίσταται άνοιγμα διέλευσης σωληνώσεων, το οποίο απαιτείται να σφραγιστεί προκειμένου να αποτραπεί η εισροή ομβρίων στον γειτνιάζοντα αποθηκευτικό χώρο υγειονομικού υλικού στο ισόγειο.

υδρορροής θα προβλέπεται σύνδεση με το υφιστάμενο δίκτυο ομβρίων ή κατάλληλο τεμάχιο εκτόνωσης ώστε να αποφεύγεται η διαβροχή της τοιχοποιίας και επέκτασή του σε ρείθρο του πεζοδρομίου στο προαύλιο χώρο του Νοσοκομείου. Μετά την ολοκλήρωση των εργασιών θα πραγματοποιείται έλεγχος ευθυγράμμισης, στεγανότητας και σωστής λειτουργίας με δοκιμαστική ροή νερού.
